# 2º Seminário Geo Leca®

LNEC, 26 de Maio de 2011

## Utilização de agregados leves na reabilitação de estruturas de suporte: Exemplos

Jorge M.C. Roxo, OPWAY – Engenharia, S.A.  
Info: [jorge.roxo@gmail.com](mailto:jorge.roxo@gmail.com)

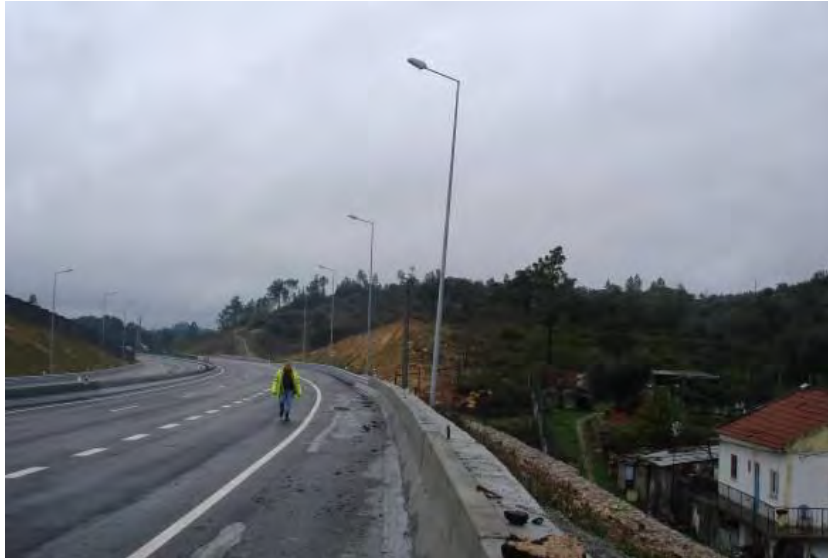
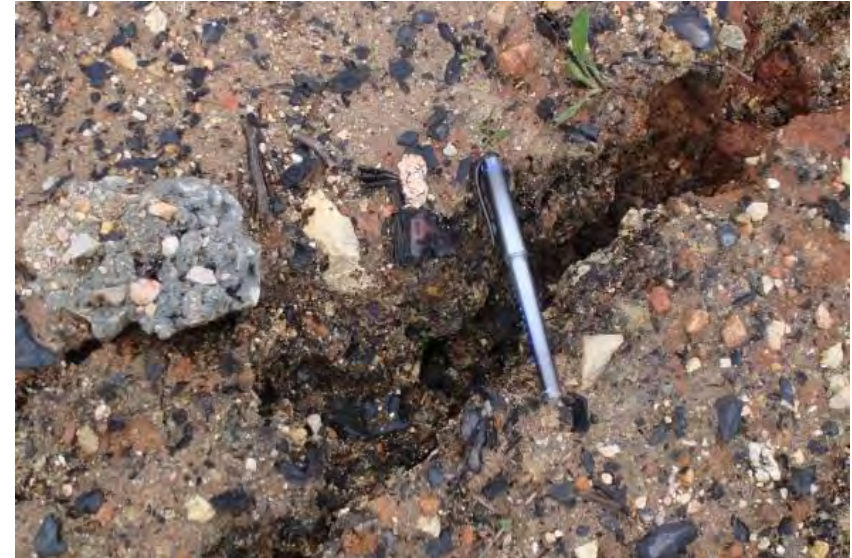
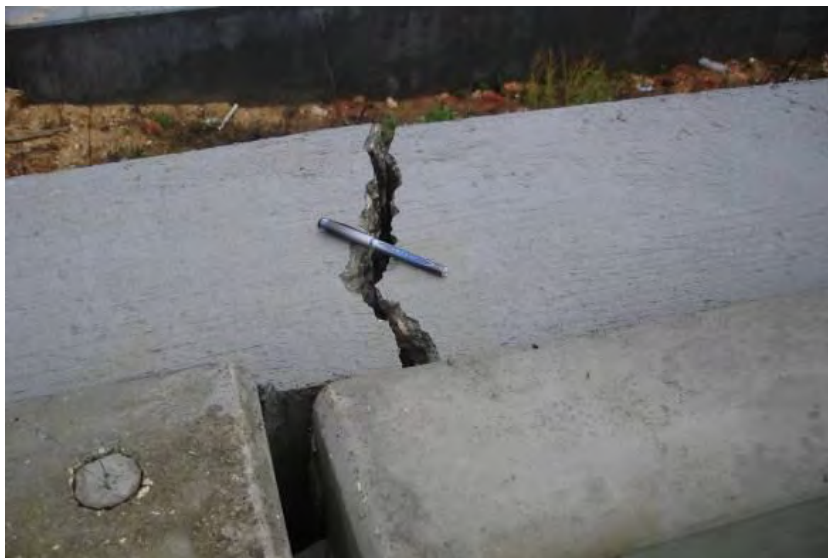
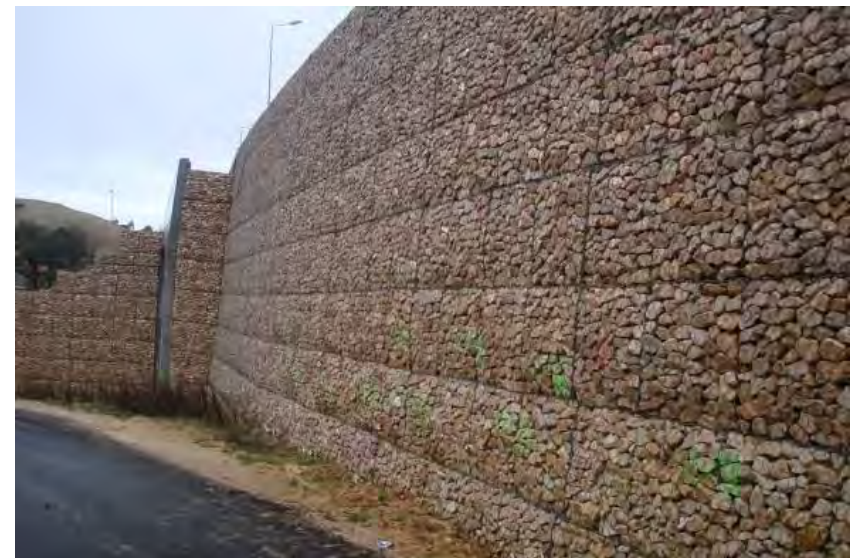
## Principais Patologias / Indícios de Instabilização

- Existência de várias fendas de tracção, quer no aterro, quer no pavimento betuminoso;
- Dois dos postes de iluminação estavam inclinados no sentido do paramento exterior do muro;
- A viga em betão armado, de encosto aos New Jerseys, partida;
- O muro que deveria estar inclinado de  $6^\circ$  com a vertical, já só inclinava  $4^\circ$ ;
- Existiam deformações visíveis nas gaiolas do muro, sensivelmente a um terço da altura deste;

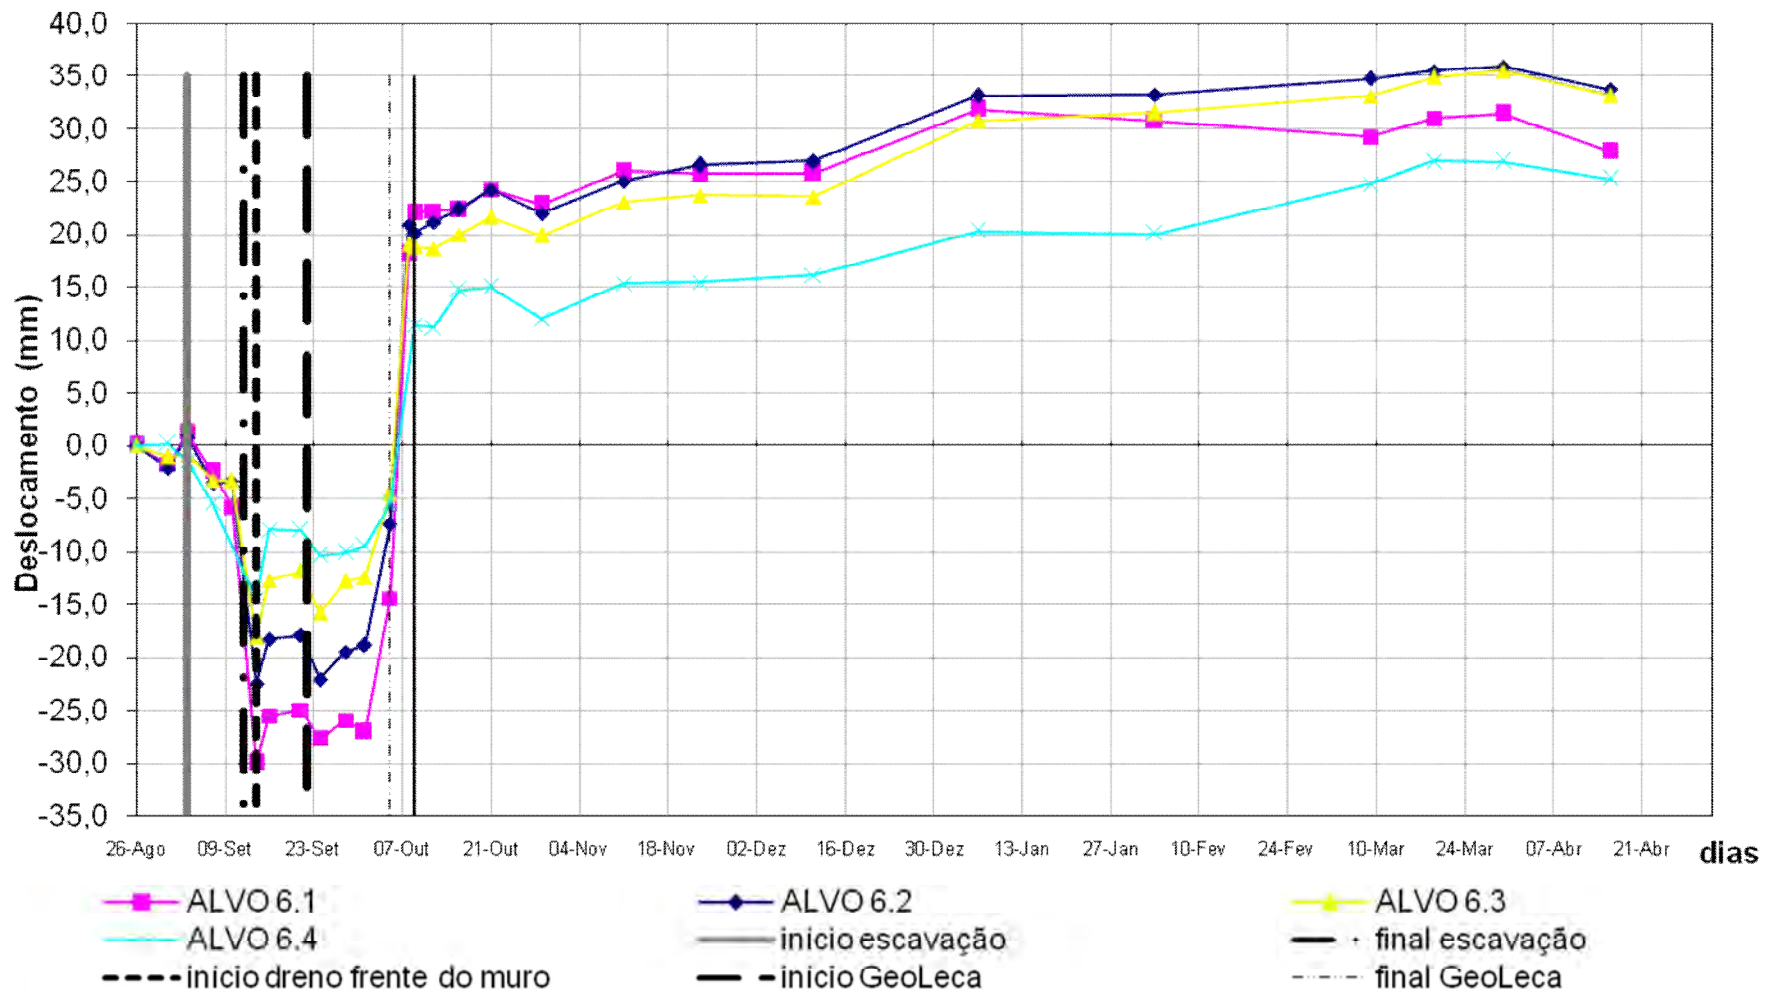
## Deslocamento Perpendicular ao Muro - ALVO 6

- Tendo em vista a observação e o controlo do comportamento da estrutura de suporte, instalaram-se as **marcas topográficas** de superfície / alvos ópticos, para observação dos deslocamentos horizontais e verticais da estrutura e do terreno suportado;
- Todas as marcas foram lidas durante a construção do aterro entre Setembro e Outubro, tendo-se mantido a observação após a conclusão do mesmo e durante um ano, com uma frequência média de **leitura mensal**;
- Actualmente as leituras já são **semestrais**.

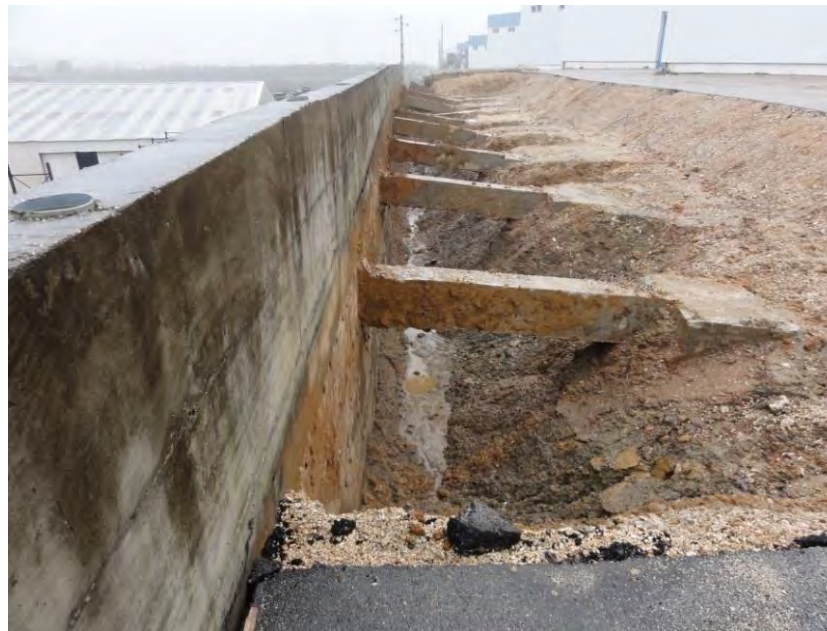
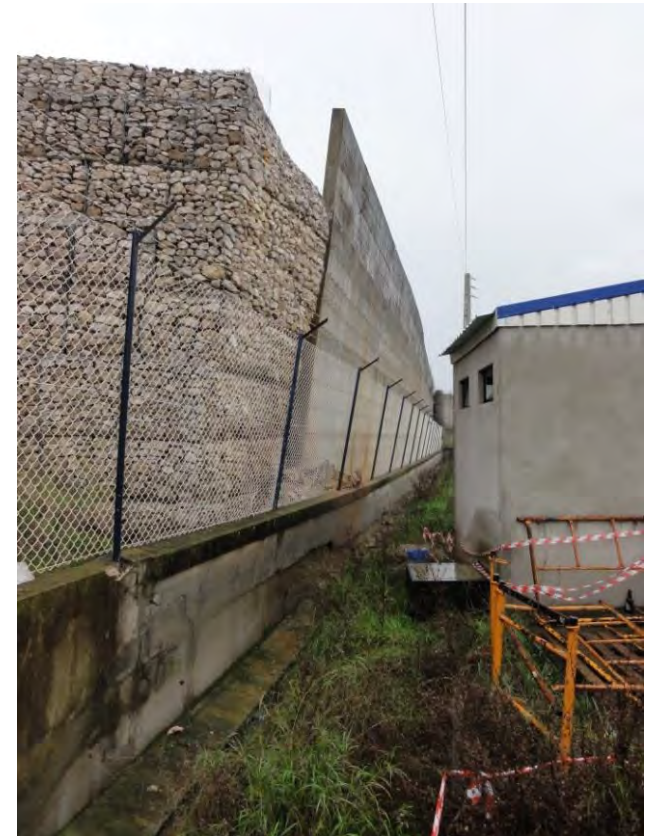
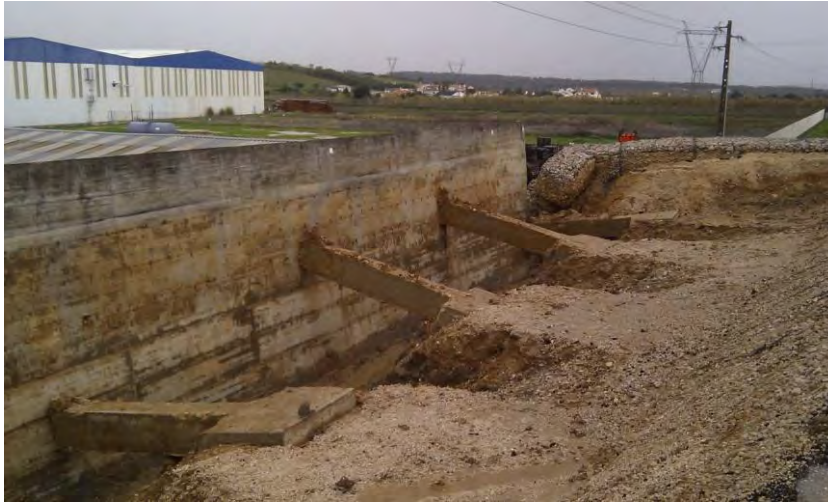
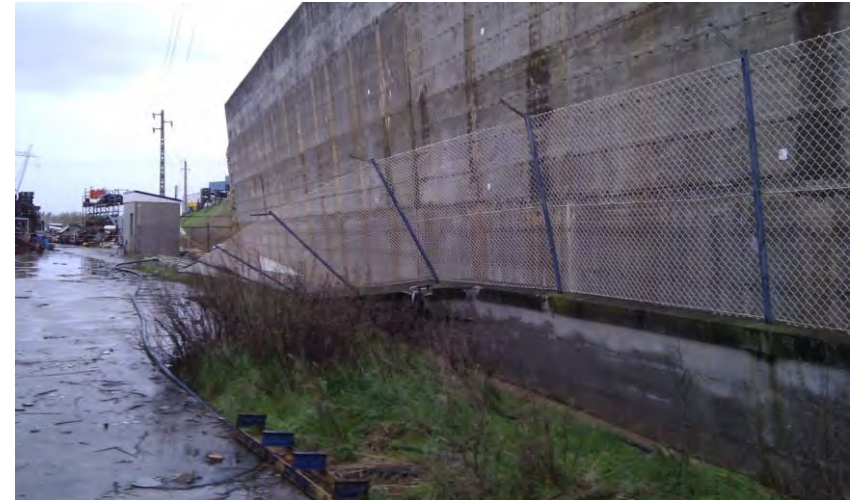
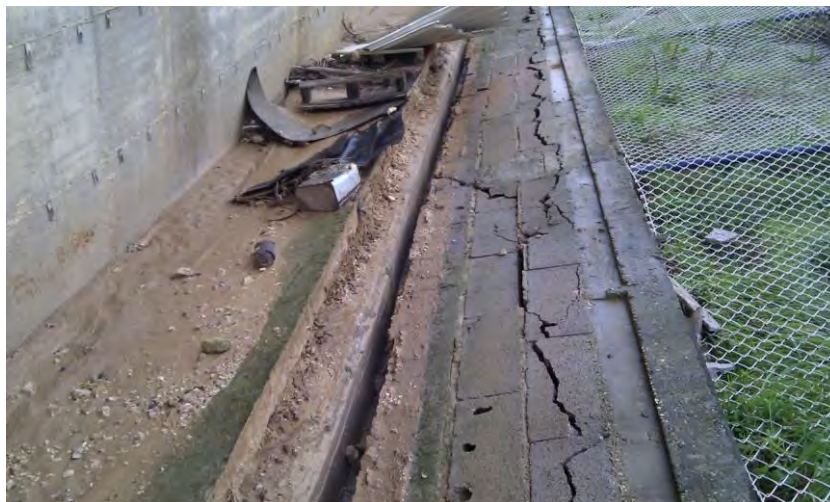
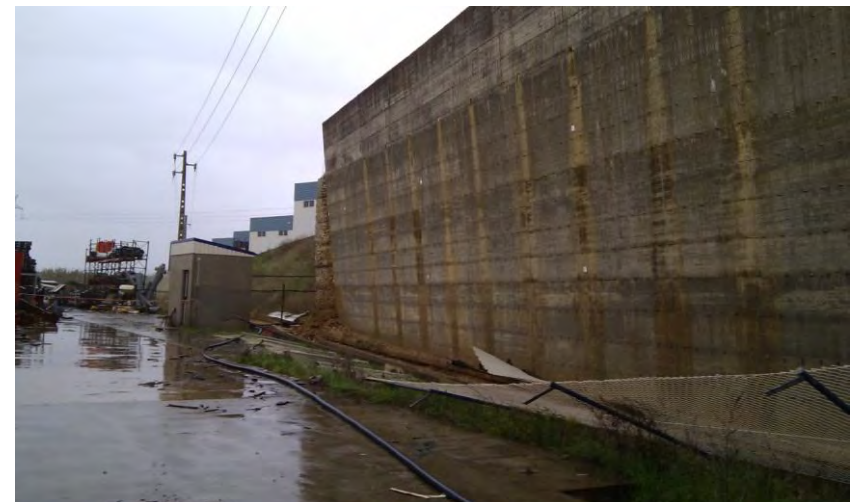
## Principais Patologias / Indícios de Instabilização

- Deformação acentuada do paramento do muro;
- Deslocamento horizontal no topo chegou a 80 cm;
- Fissuras diversas no pavimento betuminoso;
- Rotura dos homens-morto;
- Muro de remate em gabiões com fiadas instabilizadas;
- Colapso do murete de vedação existente a jusante;
- Situação de colapso eminente;
