# 2º Seminário Geo Leca®

LNEC, 26 de Maio de 2011

## Utilização de agregados leves na reabilitação de estruturas de suporte: Exemplos

Jorge M.C. Roxo, OPWAY – Engenharia, S.A.  
Info: [jorge.roxo@gmail.com](mailto:jorge.roxo@gmail.com)

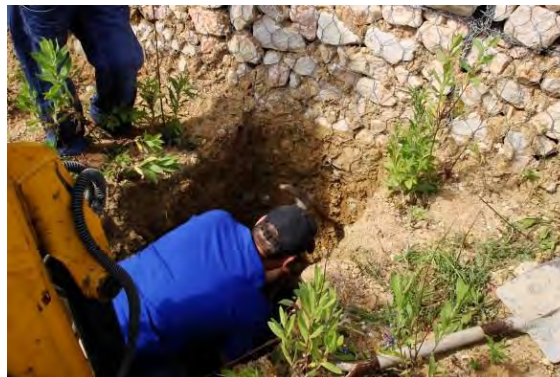
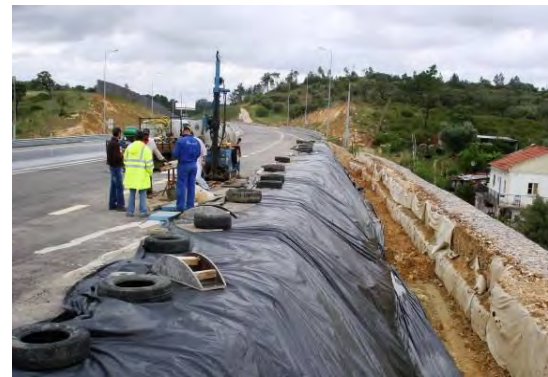
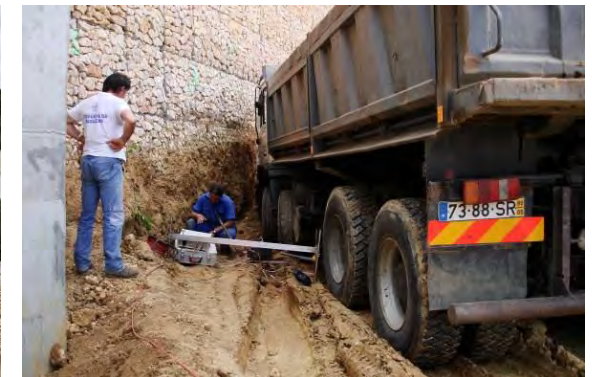
## Trabalhos de Prospecção Geotécnica e Ensaios

- 4 poços de prospecção mecânica;
- 2 sondagens mecânicas;
- 2 ensaios de carga em placa, à cota da fundação do muro;
- 4 ensaios laboratoriais de identificação;
- 4 ensaios de consolidação;
- 2 ensaios de corte triaxial.

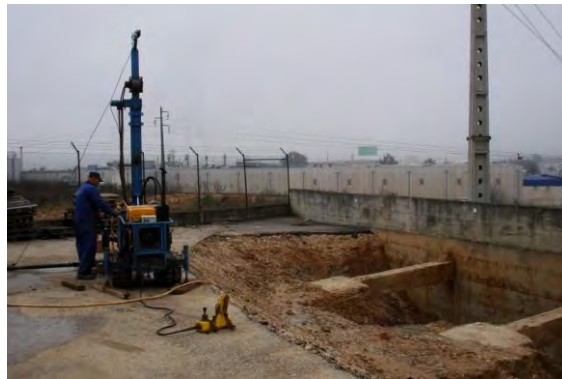
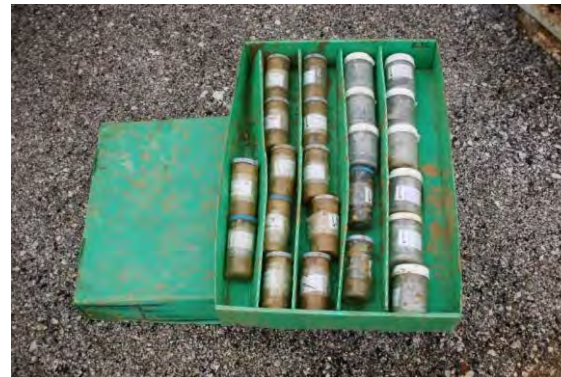
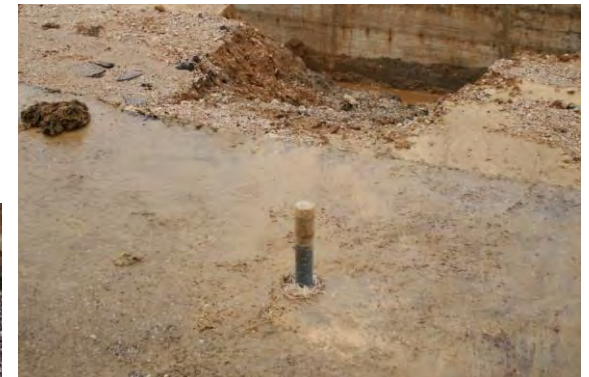
## Trabalhos de Prospeção Geotécnica e Ensaios

- Sondagens mecânicas;
- Ensaios SPT;
- Ensaios laboratoriais de identificação;
- Instalação de piezómetros;
